**„REABILITARE ALEI PIETONALE ȘI TROTUARE PE B-DUL
DACIA, PARTEA STÂNGĂ PE SECTORUL CUPRINS ÎNTRE
STRADA MUREȘULUI ȘI B-DUL MIHAI VITEAZUL“**

MUNICIPIUL HUNEDOARA

Proiect Nr. 09/2017

DOCUMENTATIE DE AVIZARE A LUCRARILOR DE INTERVENTII

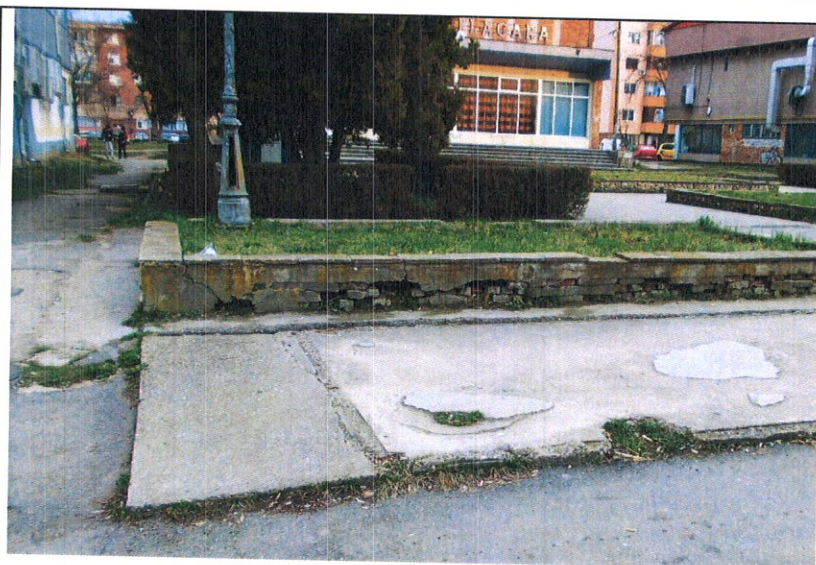
Zonele verzi (jardinierele) cu parapet din beton placat cu piatra sunt total degradate.

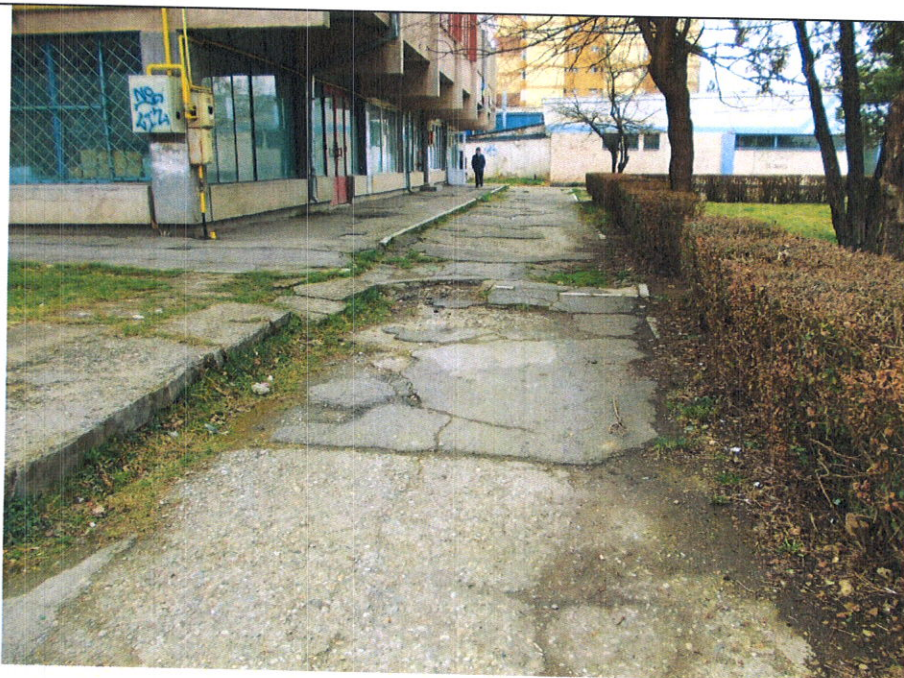
Trotuare cu crapaturi majore, care nu prezinta siguranta in exploatare, sunt surse de posibile accidente

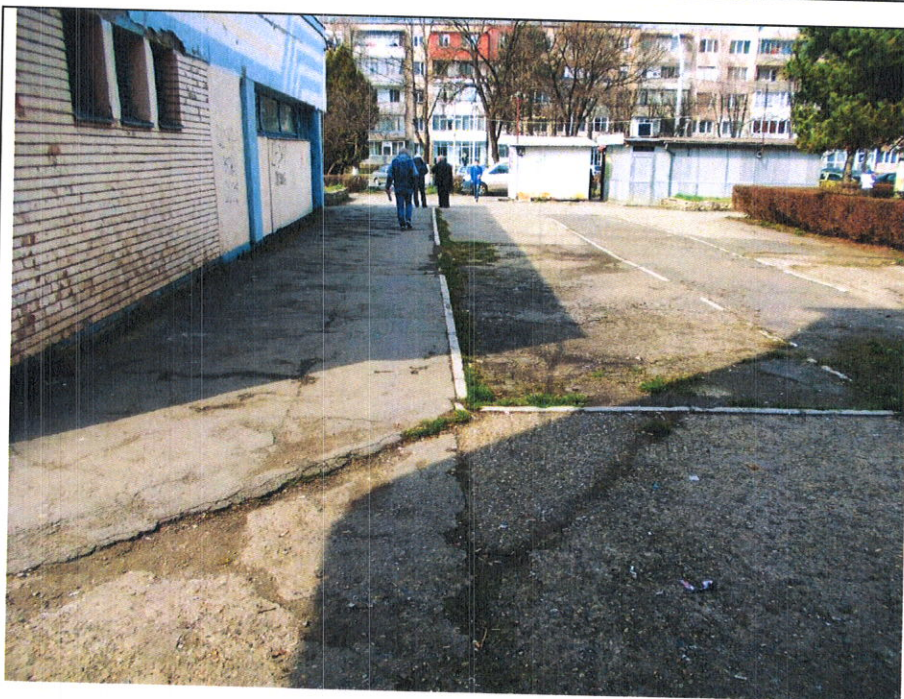
Trotuare in zona "ema-gian" si Cooperativa Prestarea

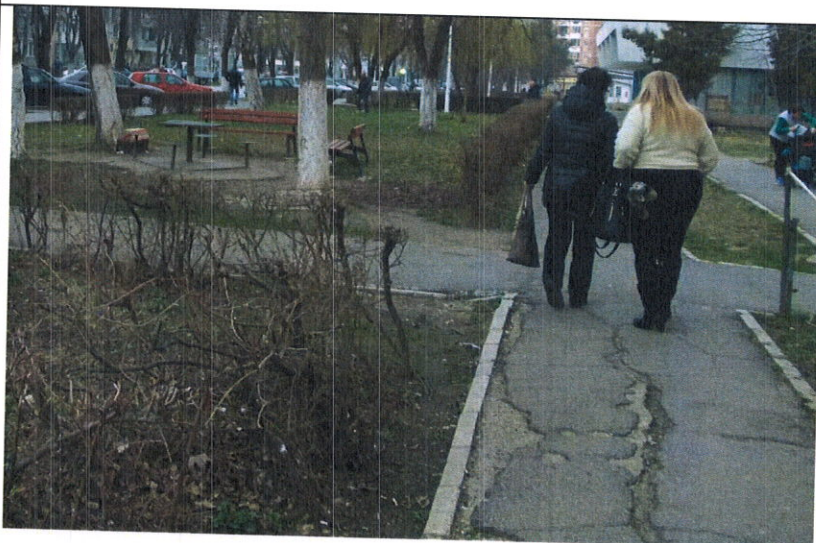
Trotuare (asfalt) in zona Blocului B3

(nu prezinta siguranta in exploatare, sunt surse de posibile accidente)

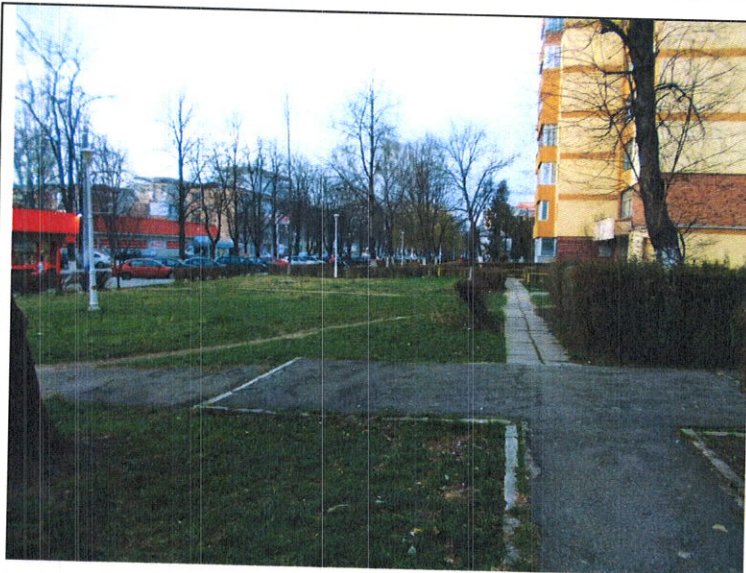
Trotuarele din fata blocului C1 (P+4) prezinta aceleasi caracteristici : denivelari pronuntate, lipsa stratului de uzura (asfalt) pe mai multe portiuni.

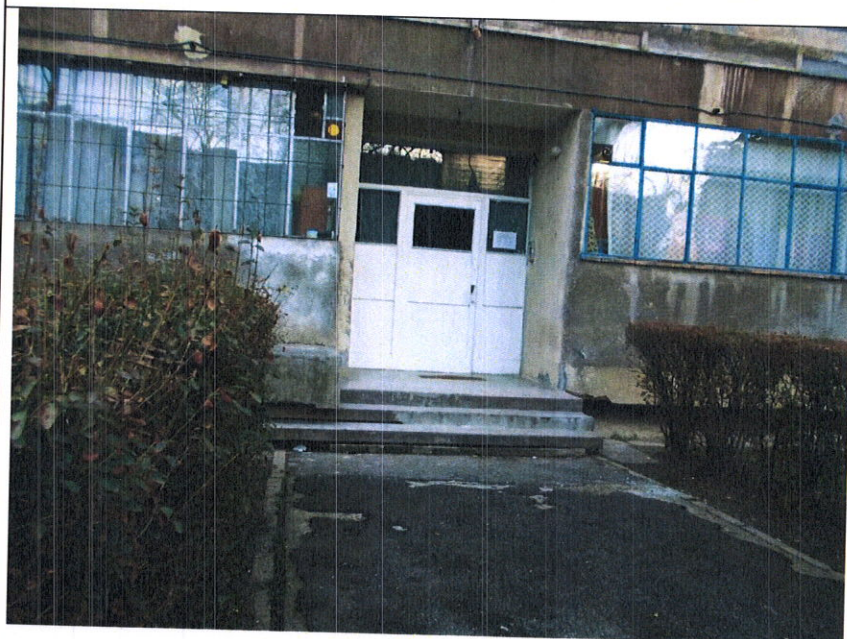
Acces la scarile Blocului C1 (P+4) pe trotuare care trebuie reabilitate

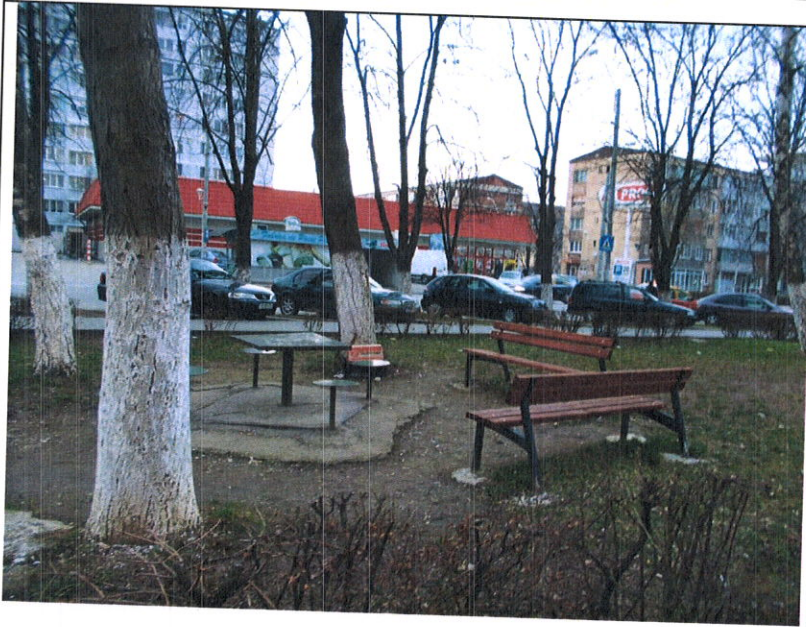
Zona de odihna in
fata blocului B3:
mobilier inadecvat
functiunii si inestetic

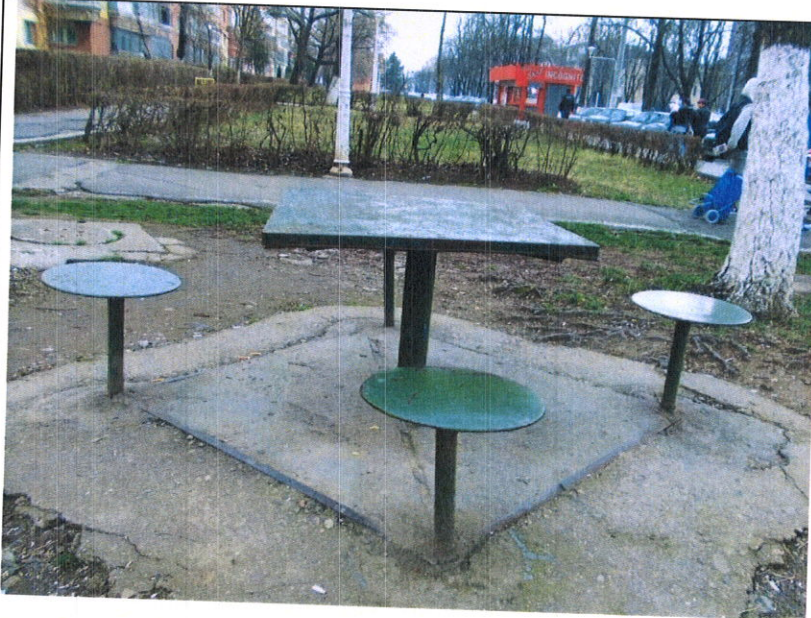
Detaliu :
Zona de odihna in
fata blocului B3:
(mobilier inadecvat
functiunii si:inestetic,
incomod....)

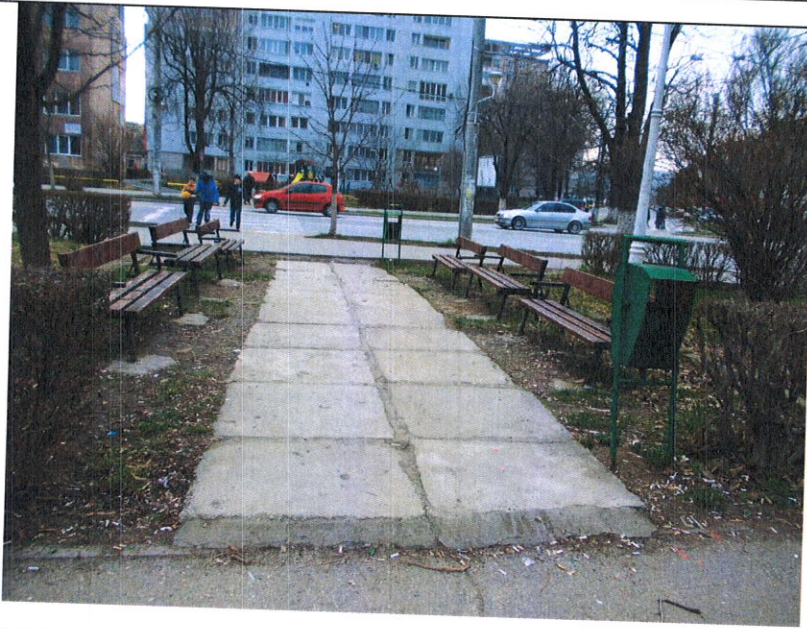
Trotuar din dale beton si mobilier urban degradat, inestetic in zona fabricii de incaltaminte

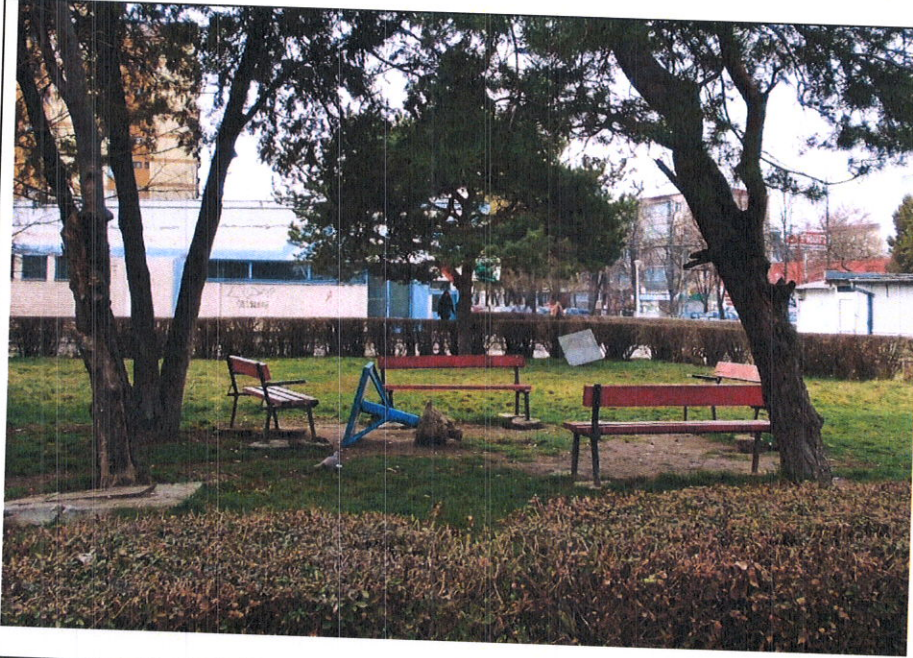
Zona de odihna in fata Cooperativei Prestarea : mobilier degradat, zona neamenajata

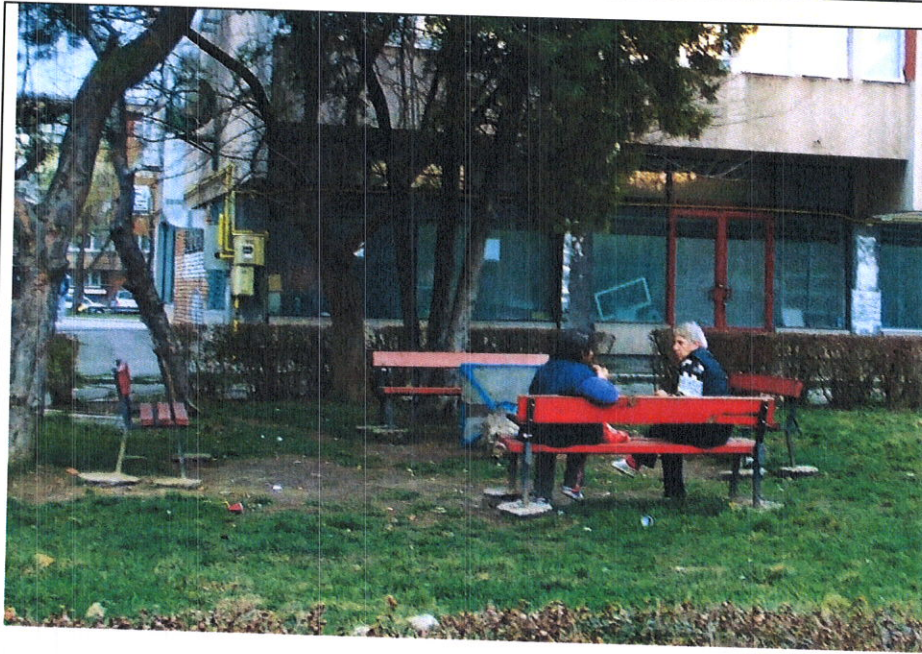
(locuitorii din zona se simt nevoiti sa foloseasca aceste locuri, in neconcordanța cu aspectul și starea mobilierului)

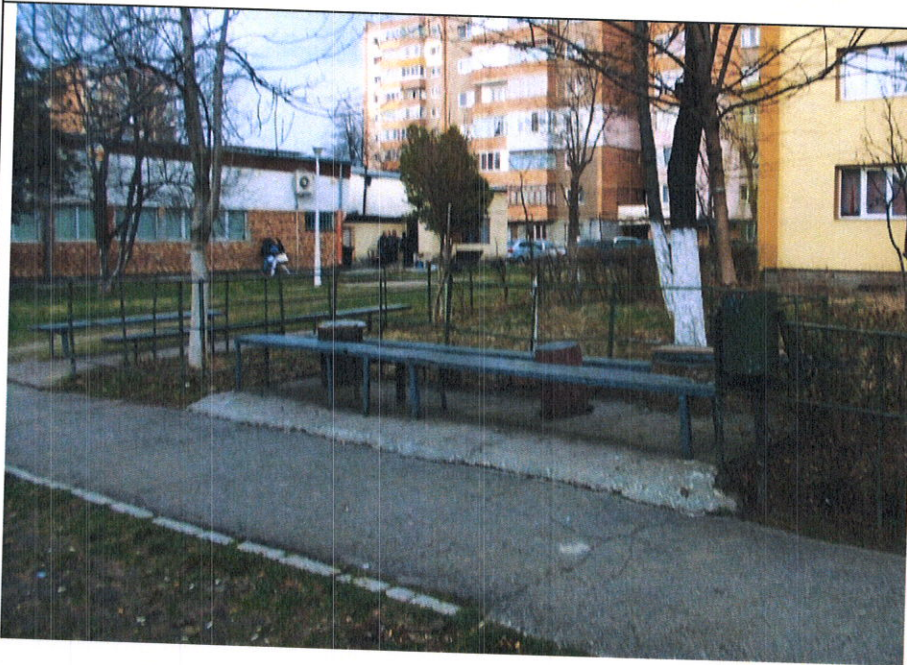
Improvizatii locale : in fata Blocului turn B3

Trotuarul : nu prezinta planeitate, este plin de crapaturi, este sursa de accidente.
