**„REABILITARE ALEI PIETONALE ȘI TROTUARE PE B-DUL
DACIA, PARTEA STÂNGĂ PE SECTORUL CUPRINS ÎNTRE
STRADA MUREȘULUI ȘI B-DUL MIHAI VITEAZUL“**

MUNICIPIUL HUNEDOARA

Proiect Nr. 09/2017

DOCUMENTATIE DE AVIZARE A LUCRARILOR DE INTERVENTII

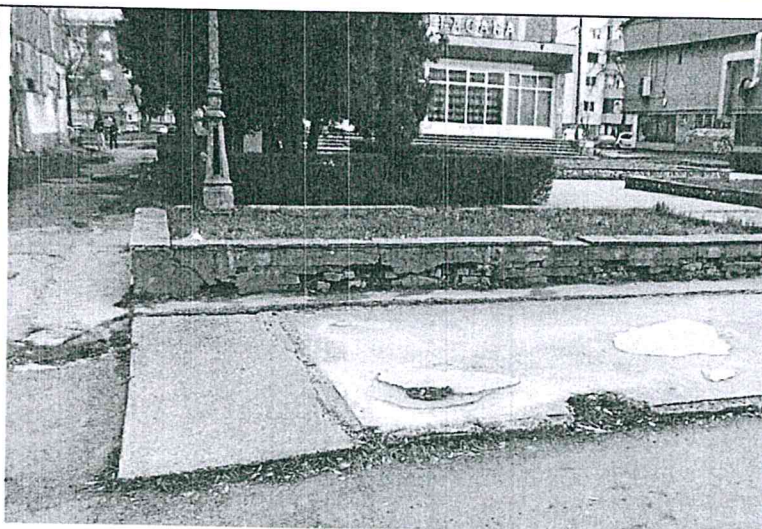
Zonele verzi (jardinierele) cu parapet din beton placat cu piatra sunt total degradate.

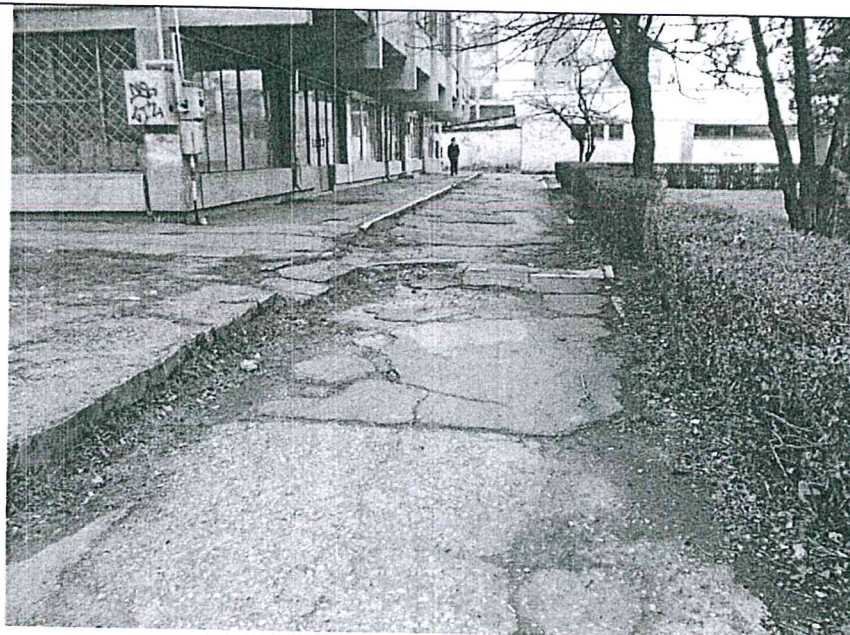
Trotuare cu crapaturi majore, care nu prezinta siguranta in exploatare, sunt surse de posibile accidente

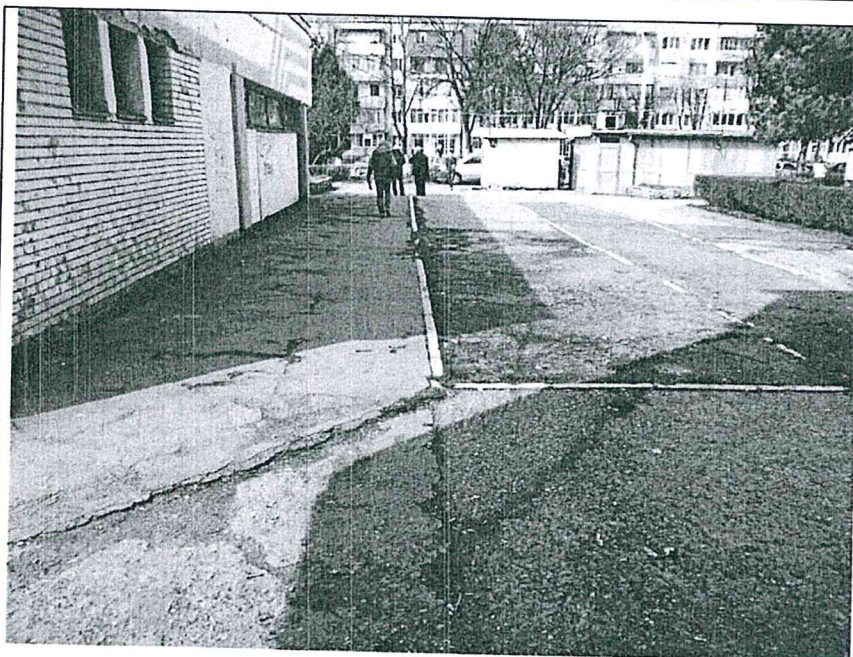
Trotuare in zona "ema-gian" si Cooperativa Prestarea

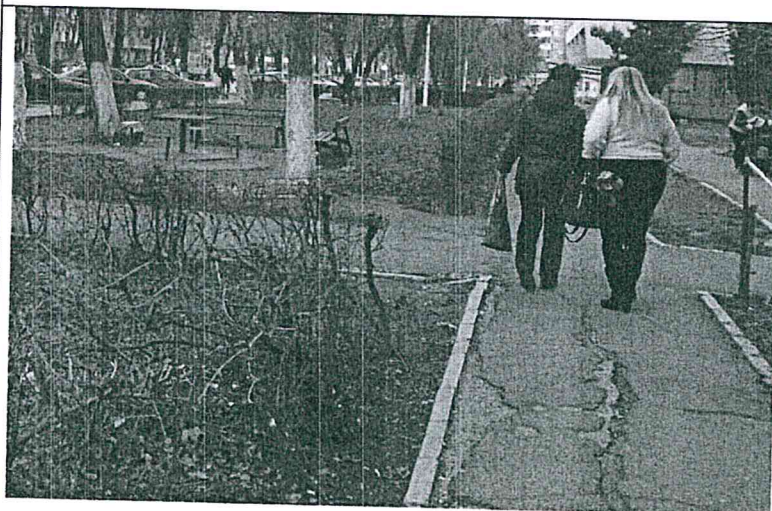
Trotuare (asfalt) in zona Blocului B3

(nu prezinta siguranta in exploatare, sunt surse de posibile accidente)

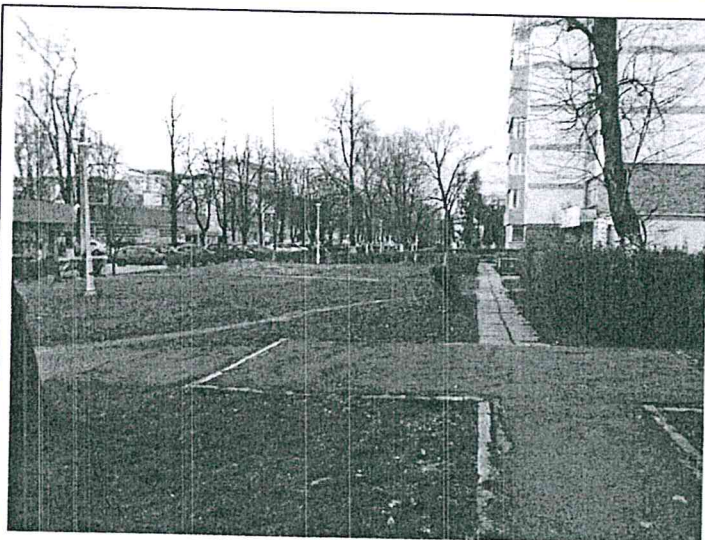
Trotuarele din fata
blocului C1 (P+4)

prezinta aceleasi
caracteristici :
denivelari
pronuntate, lipsa
stratului de uzura
(asfalt) pe mai multe
portiuni.

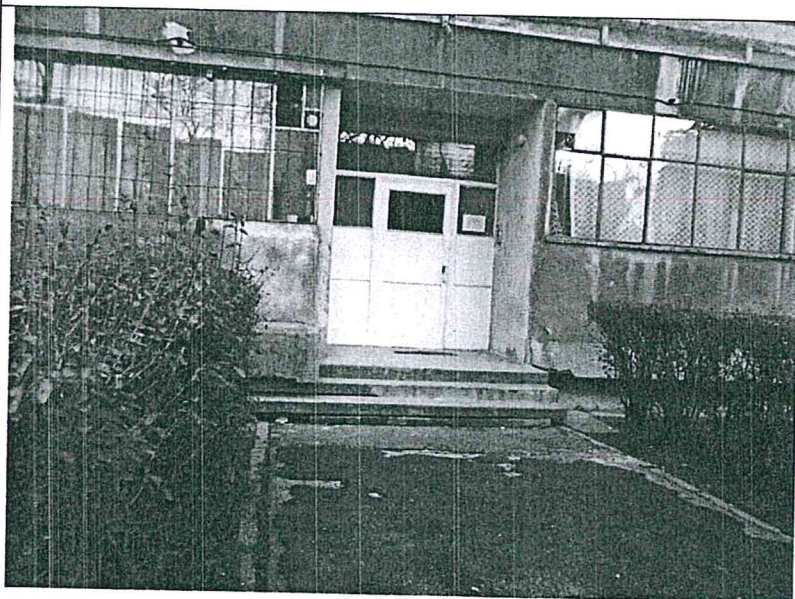
Acces la scarile
Blocului C1 (P+4) pe
trotuare care trebuie
reabilitate

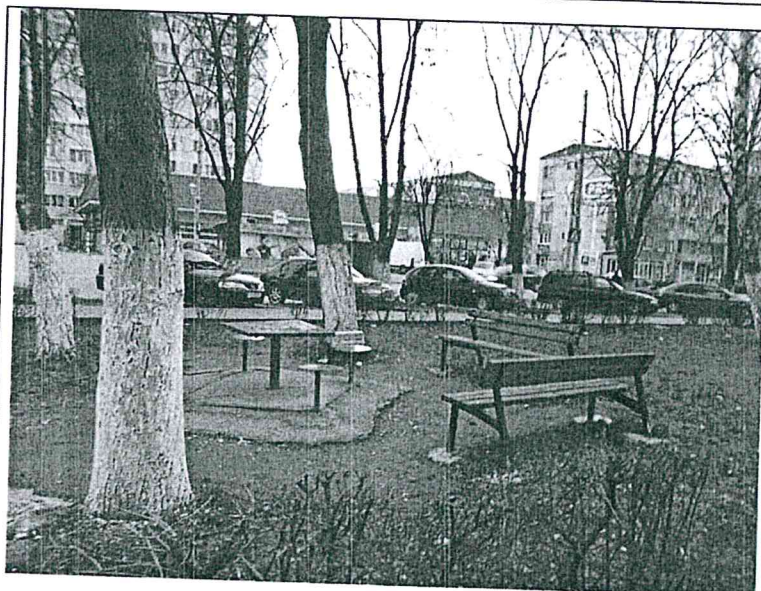
Zona de odihna in
fata blocului B3:

mobilier inadecvat
functiunii si inestetic

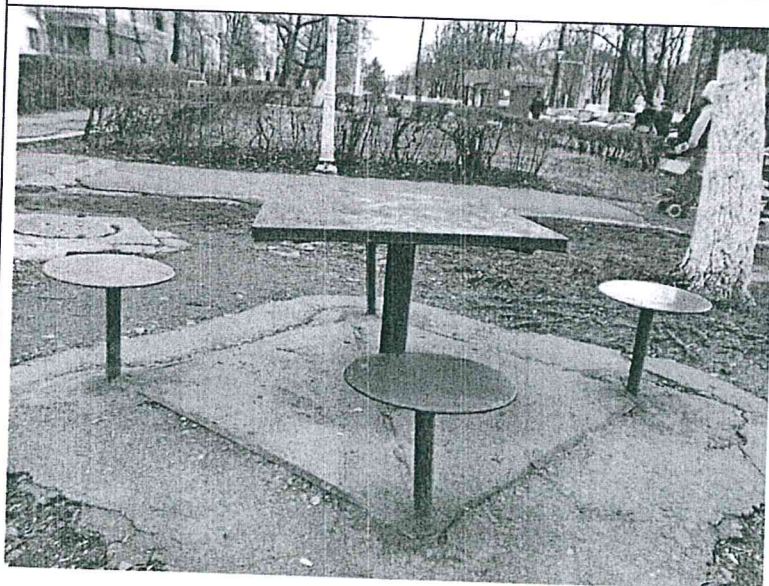
Detaliu :

Zona de odihna in
fata blocului B3:

(mobilier inadecvat
functiunii si:inestetic,
incomod....)

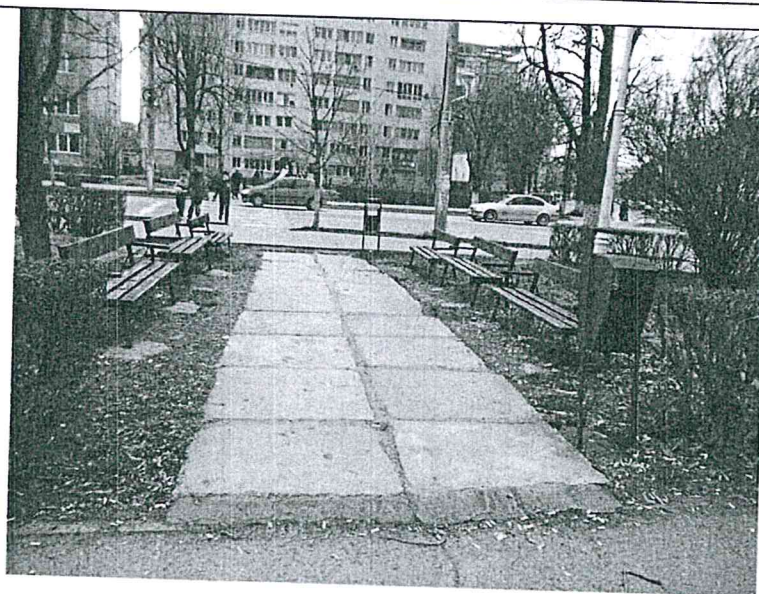
Trotuar din dale beton si mobilier urban degradat, inestetice in zona fabricii de incaltaminte

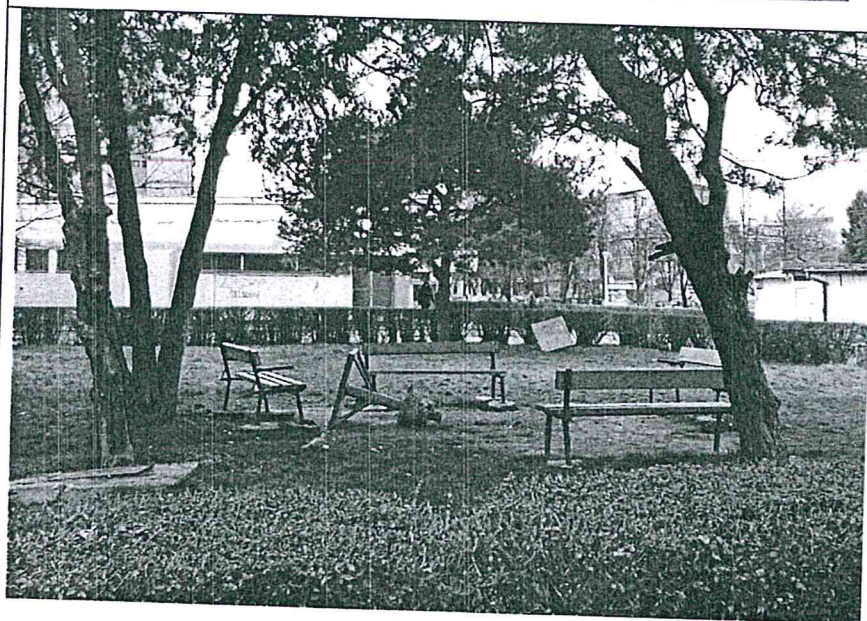
Zona de odihna in fata Cooperativei
Prestarea : mobilier degradat, zona neamenajata

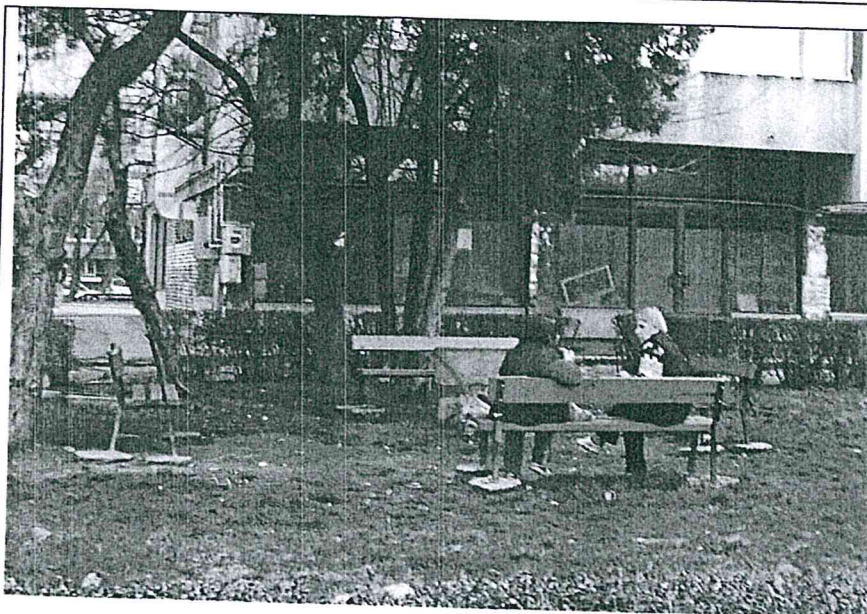
(locuitorii din zona se simt nevoiti sa foloseasca aceste locuri, in neconcordanță cu aspectul și starea mobilierului)

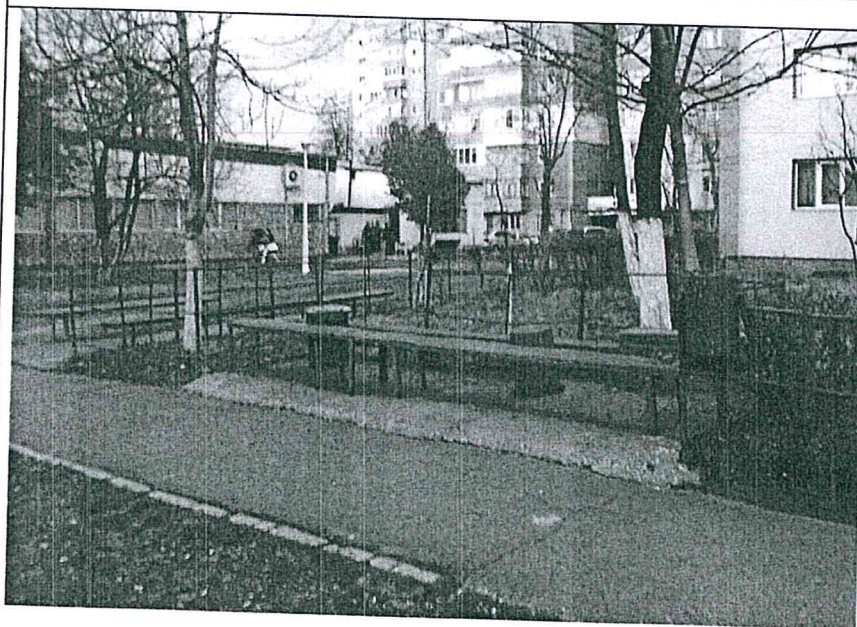
Improvizatii locale : in fata Blocului turn B3

Trotuarul : nu prezinta planeitate, este plin de crapaturi, este sursa de accidente.
