# EXPERTIZĂ TEHNICĂ

REABILITARE ALEI ȘI SCUAR PE BULEVARDUL DACIA, ÎN ZONA  
CUPRINSĂ ÎNTRE STRĂZILE MUREȘULUI ȘI MIHAI VITEAZUL.  
MUNICIPIUL HUNEDOARA, JUDEȚUL HUNEDOARA

**Referat expertiză nr:**

**17 026/22.06.2017**

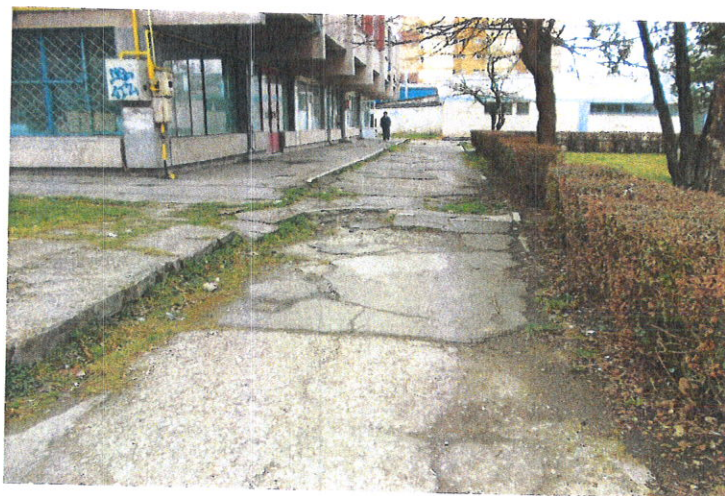
**Foto 1. Trotuar degradat**

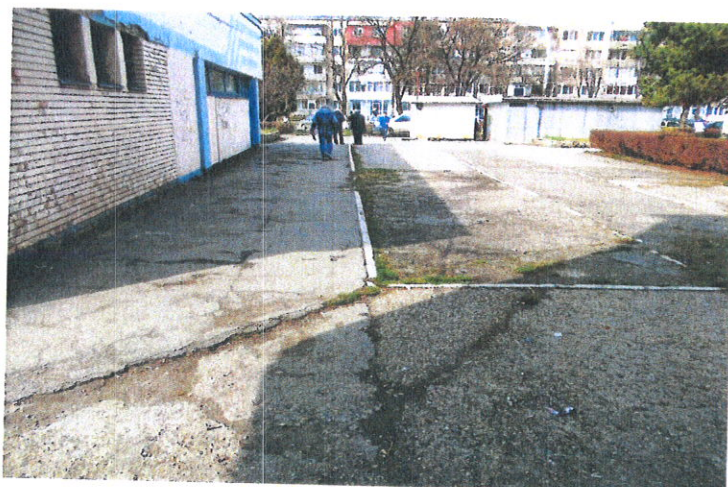
**Foto 2. Îmbrăcămintă cu fisuri și crăpături majore**

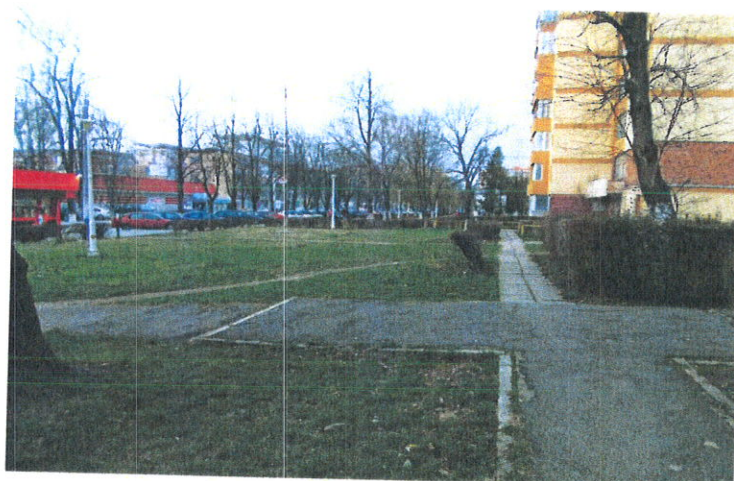
**Foto 3. Denivelări pronunțate**

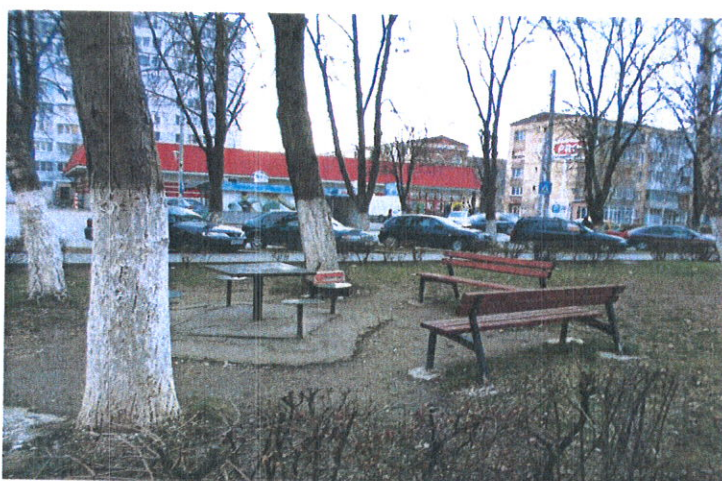
**Foto 5. Zonă amenajată necorespunzător**

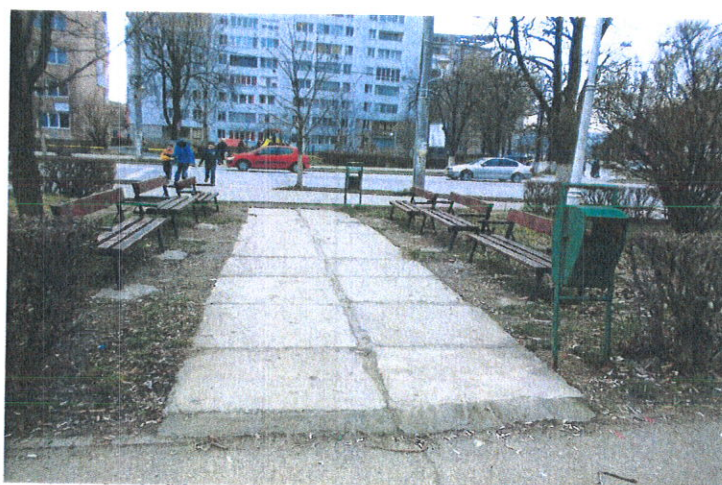
**Foto 6. Trotuar din dale de beton și mobilier urban degradat**
