# EXPERTIZĂ TEHNICĂ

REABILITARE ALEI ȘI SCUAR PE BULEVARDUL DACIA, ÎN ZONA  
CUPRINSĂ ÎNTRE STRĂZILE MUREȘULUI ȘI MIHAI VITEAZUL.  
MUNICIPIUL HUNEDOARA, JUDEȚUL HUNEDOARA

**Referat expertiză nr:**

**17 026/22.06.2017**

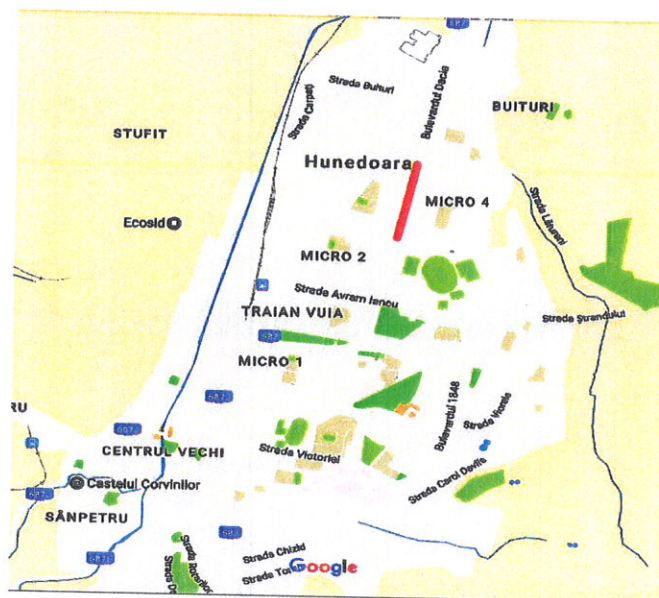
Fig. 1. Plan de ansamblu

Zonele rezidențiale MICRO 1, 2, 3, 4, 5, 6, 7 sunt situate în jumătatea nordică a intravilanului. Zona expertizată, Bulevardul Dacia, se găsește în partea vestică a cartierului Micro 4 (fig 1).

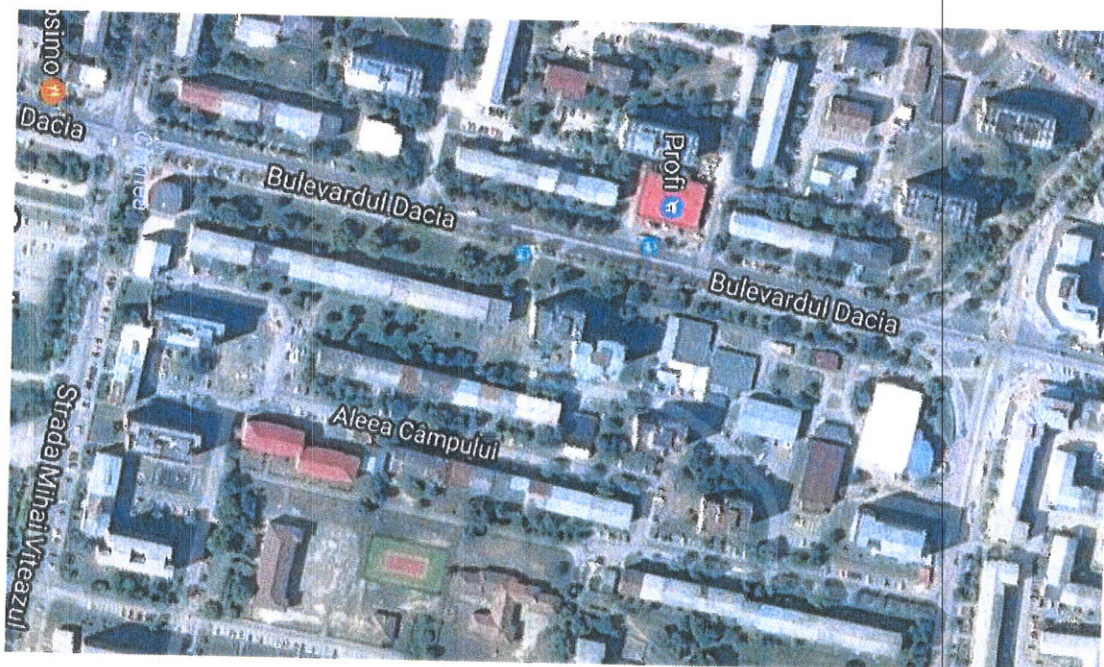
Fig. 2. Plan de încadrare în zonă

Bulevardul Dacia este un bulevard cu patru benzi de circulație (câte două benzi pe sens), alei pietonale și scuar. Zona studiată este de fapt partea estică a stărzii, pe porțiunea cuprinsă între străzile Mureșului și Mihai Viteazul (fig. 2).
